POENSGENPARK RATINGEN

Konzeptstudie

Revitalisierungsmaßnahmen nach den schweren Sturmschäden vom 10. Juni 2014

01.02.2015

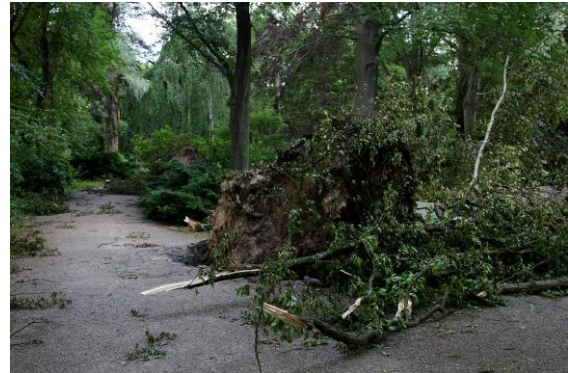
Foto 1 Schadensbild Bereich hintere Parkwiese

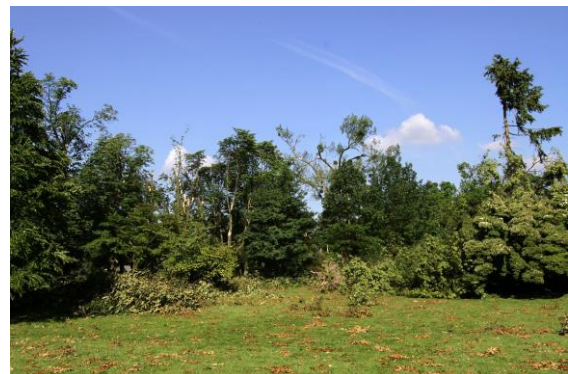
Foto 2 Schadensbild vordere Parkwiese

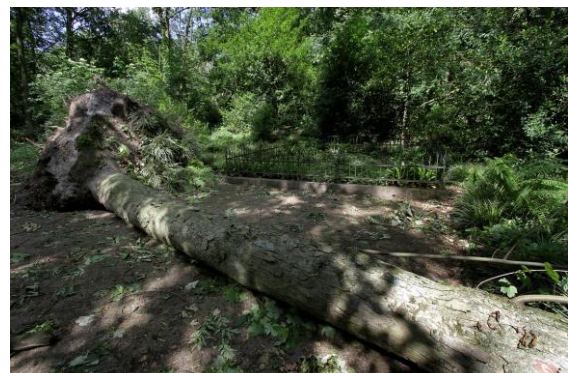
Foto 3 Schadensbild Bereich Grabstätte Brügelmann

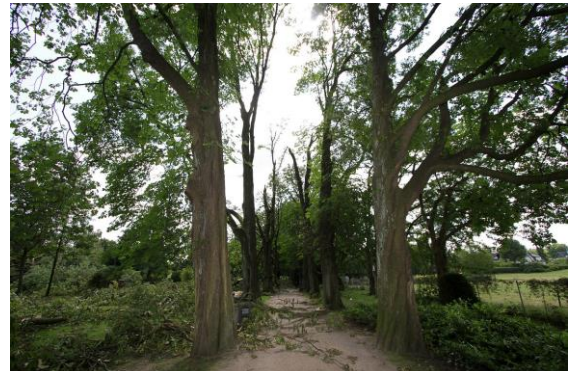
Foto 4 Schadensbild Kastanienallee

Die starken Sturmschäden in Verbindung mit dem bekannten Befall der Kastanienbestände durch die Rosskastanienminiermotte, *Verticillium* und dem *Pseudomonas*-Bakterium sind Verursacher für den insgesamt sehr schlechten Vitalitätszustand der Allee-bäume.

Empfohlen wird eine Kompletterneuerung mit Winterlinden, da eine partielle Erneuerung bzw. eine Gesamterneuerung mit Kastanien - aufgrund des oben beschriebenen, fast durchgängig festzustellenden Krankheitsbefalles - nach aktuellem Wissensstand keine

Aufgrund der großen Bedeutung für die Parkanlage und dem in naher Zukunft nicht auszugleichenden Verlust des Alterswerts sollten jedoch 2 Altbäume am südöstlichen Endpunkt der Allee als „Erinnerungsbäume“ erhalten werden. Dies wird jedoch aufgrund der vorab angesprochenen allgemeinen Problematik bei Kastanienbeständen unausweichlich mit relativ hohem baumpflegerischem Aufwand verbunden sein.

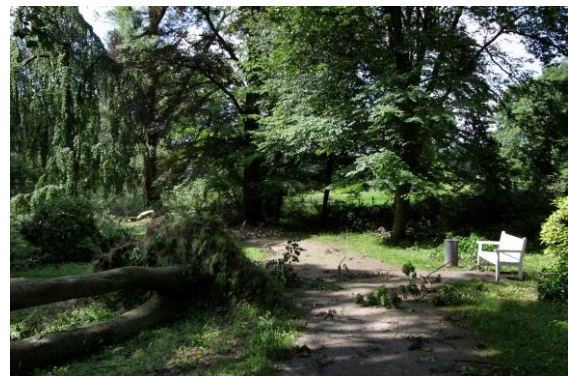
Foto 5 Schadensbild nördlicher Kopf Ahornallee

Empfohlen wird die Wiederherstellung dieser historisch bedeutenden Allee-Struktur im Park, wobei die Artenauswahl (Spitzahorn oder Bergahorn) noch im Detail mit der Gartendenkmalpflege abzustimmen ist.

Bedingt durch die erheblichen Ausfälle im seitlich anschließenden Gehölzbestand ergibt sich aktuell – und wahrscheinlich nur für einen begrenzten Zeitraum - die Möglichkeit, die Allee ohne umfangreiche seitliche Entnahme

von Bestandsgehölzen mit einem angemessenen Lichtraumprofil wieder neu aufzubauen.

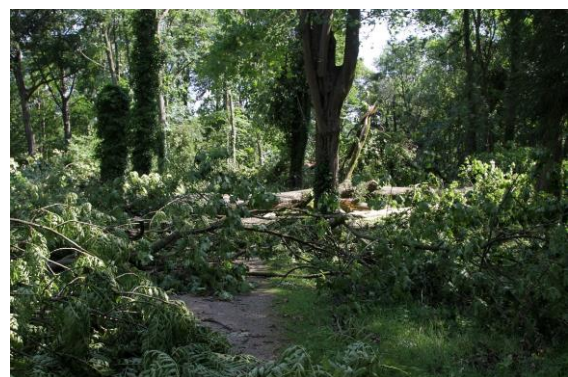
Ausfälle im Bereich der parkwaldartigen Gehölzbestände sind zwar ebenfalls für das parkräumliche Konzept von großer Bedeutung, können aber in der Regel durch geeignete Neupflanzungen schneller kompensiert werden.

Foto 6 Schadensbild im Bereich der Parkwaldbestände

Die durch den Sturm entstandenen flächenhaften Lücken in diesen Beständen eröffnen die Chance einer Regeneration mit dem Leitziel, einen möglichst artenreichen, gestuften

Parkwaldbestand aufzubauen.

Anzustreben ist eine ausgewogene Zusammensetzung der Bestände mit Bäumen 1. und 2. Ordnung, einer differenziert ausgebildeten Strauchschicht und einer artenreichen Krautschicht. Bei der Artenwahl ist auf die Verwendung von einheimischen, standortgerechten Pflanzen zu achten.
